EL ENIGMA DE LA TORRE NUEVA*

JOSÉ LABORDA YNEVA

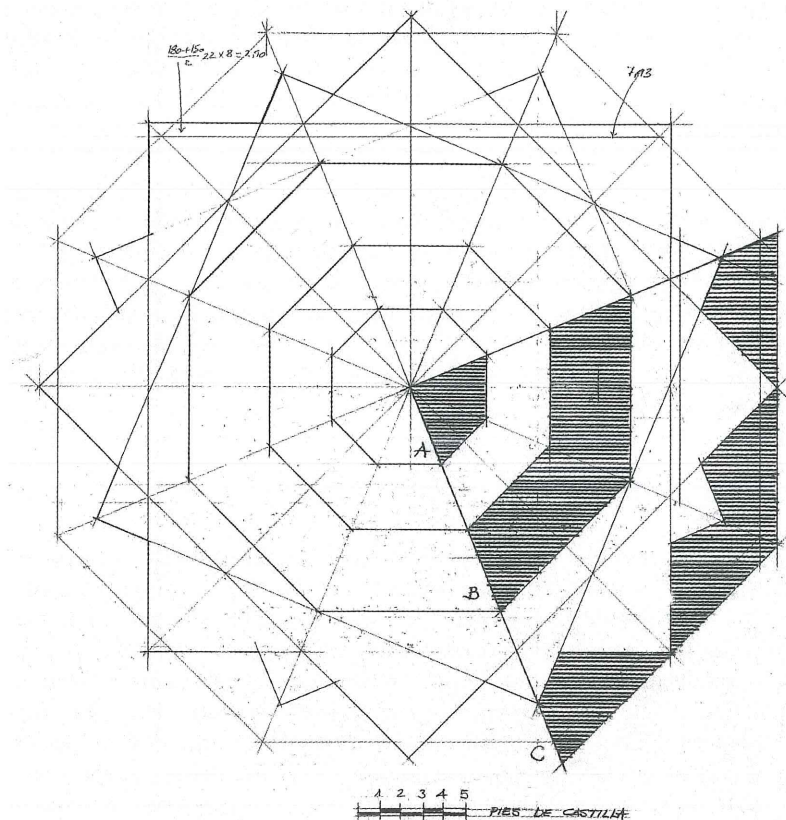
FIGURA 5. *Planta del cuerpo bajo de la Torre Nueva. Esquema de las superficies no resistentes con relación a la apariencia exterior. A. Hueco de la contratorre; B. Hueco de la escalera; C. Zócalo superpuesto en 1680. José Laborda, 2005.*

Me ha parecido necesario hacer un sencillo cálculo provisional sobre la debilidad del segundo piso del cuerpo bajo de la torre, apoyo esencial para su enorme peso. Pues bien, los 7 pies [1,95 m.] de espesor que decía nuestro manuscrito anónimo, y que hoy podemos apreciar señalados en el suelo que ocupó la planta del anillo exterior de la torre, suponen una extensión superficial aproximada de 62,46 m². Pero el trazado de la planta estrellada del segundo cuerpo sobre ese espesor máximo, resta a esa superficie 20,59 m²., lo que supone que el apoyo efectivo es de 41,87 m²., el 67% del total posible. El resultado es que, en ese segundo cuerpo, el ladrillo debía trabajar una tercera parte más que el del resto del edificio [FIGURA 5]. Y todo ello contando con que la torre permaneciese vertical y las cargas siguieran con naturalidad su camino hasta el cimientito. Pero no era así, la torre se inclinó por circunstancias ajenas a la acción gravitatoria, las cargas verticales se convirtieron en oblicuas con relación a los muros; las paredes, ya escasas, tuvieron que atender a la propia compresión y a la excentricidad de las cargas al mismo tiempo. ¿Cómo no iba a ceder ese segundo cuerpo?

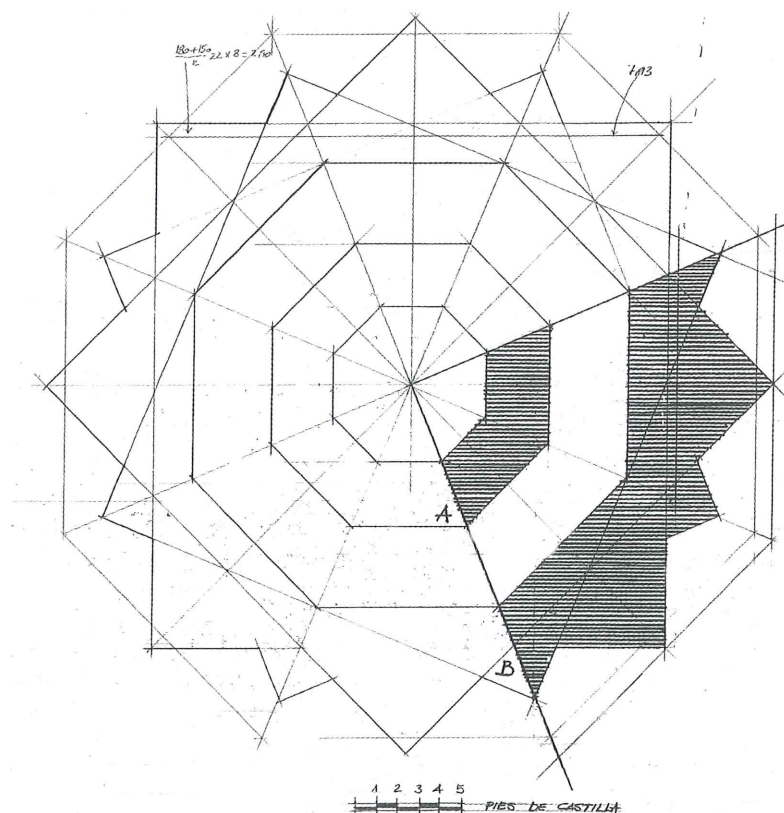
FIGURA 6. Planta del cuerpo bajo de la Torre Nueva. Esquema de las superficies resistentes con relación a la apariencia exterior. A. Contratorre; B. Torre. José Laborda, 2005.

¿Qué significa eso? Pues que desde el principio todo el mundo había considerado como parte del primer cuerpo el añadido barroco de 1680, del que conocemos ya su deleznable estado. Ni siquiera el manuscrito anónimo lo sabía cuando nos habla en sus notas de *planta octógona*. Habíamos estado esperando largamente esa confirmación, tantas veces esbozada y otras tantas limitada al perímetro del segundo cuerpo. Es ahora cuando, por primera vez, alguien nos cuenta lo que ve, la escasez esencial del apoyo de la Torre Nueva sobre el suelo. Y es que el añadido octogonal construido en 1680 no envolvía una base original octogonal, sino estrellada. Entonces, el muro primitivo era de mucho menos espesor que el que el coronel Lana había supuesto en 1758; no era *octogonal de 7 pies* [1,95 m.] *de ancho*, sino estrellado, y con las mermas de apoyo que ya hemos visto [FIGURA 6].
